ПРЕДЛОЖЕНИЯ ПО РЕСТАВРАЦИИ ФАСАДОВ СТАРОГО ГОСТИНОГО ДВОРА

Санкт-Петербург, В.О., Тифлисская ул., д. 1

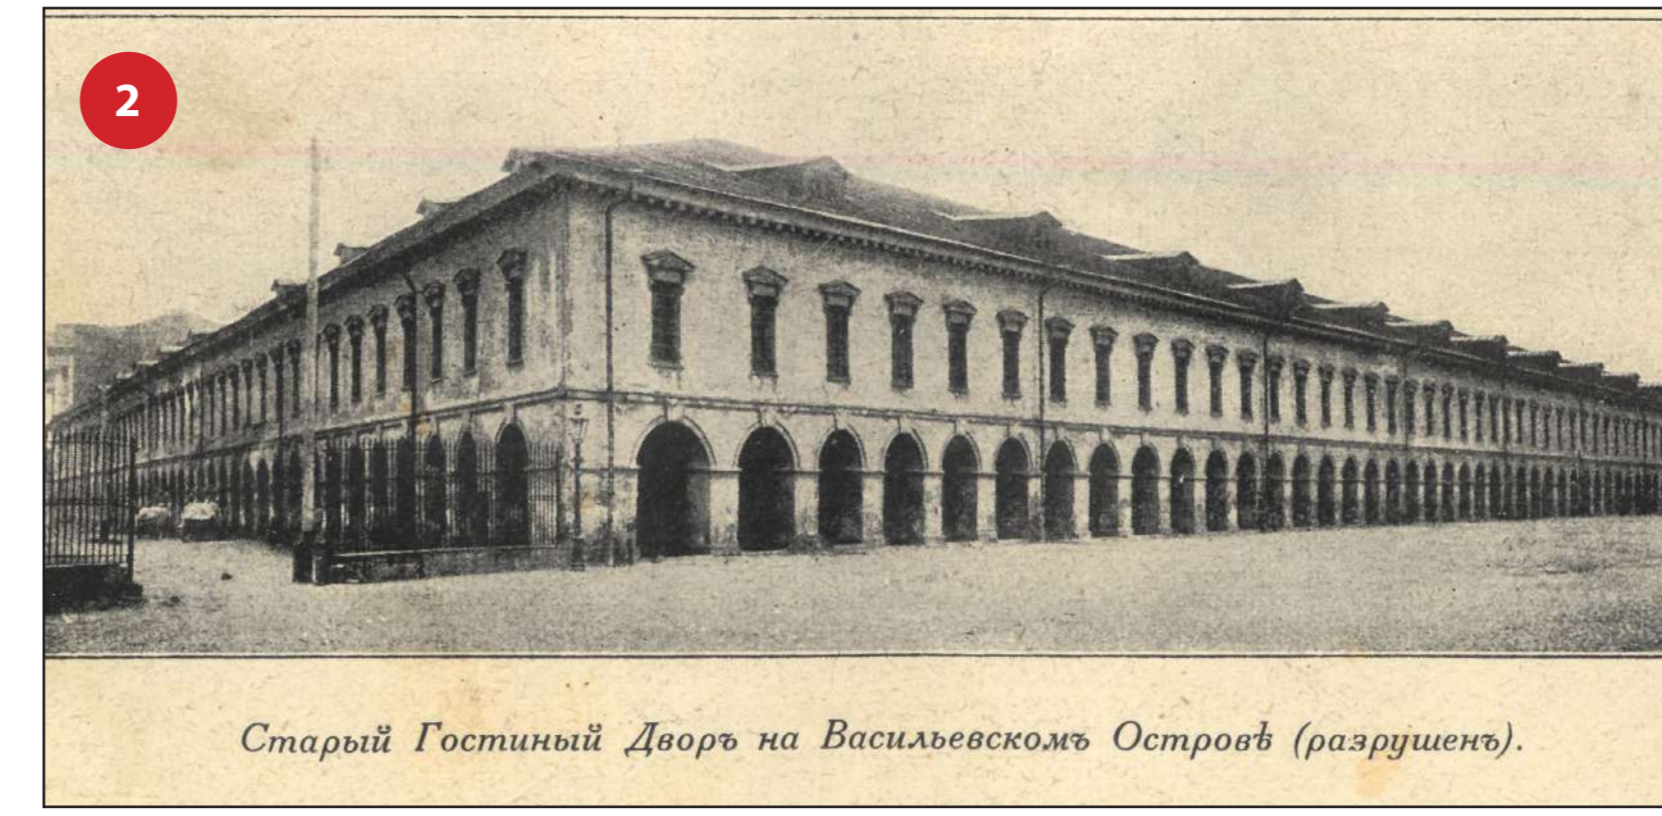
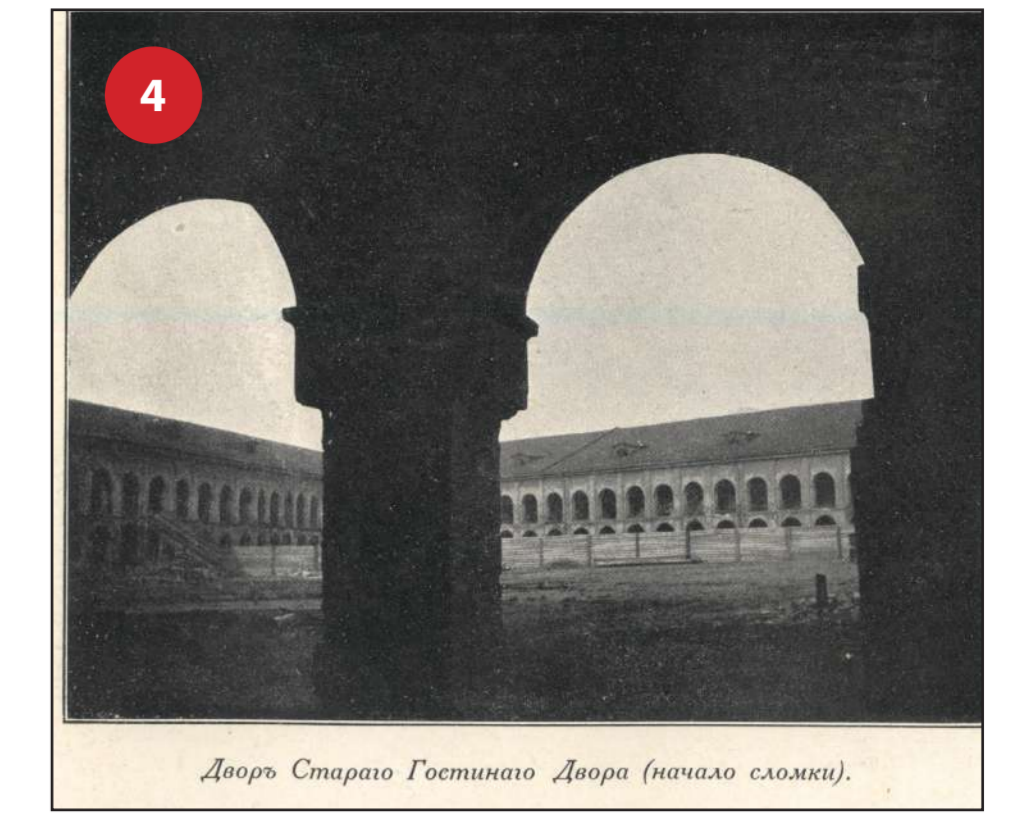
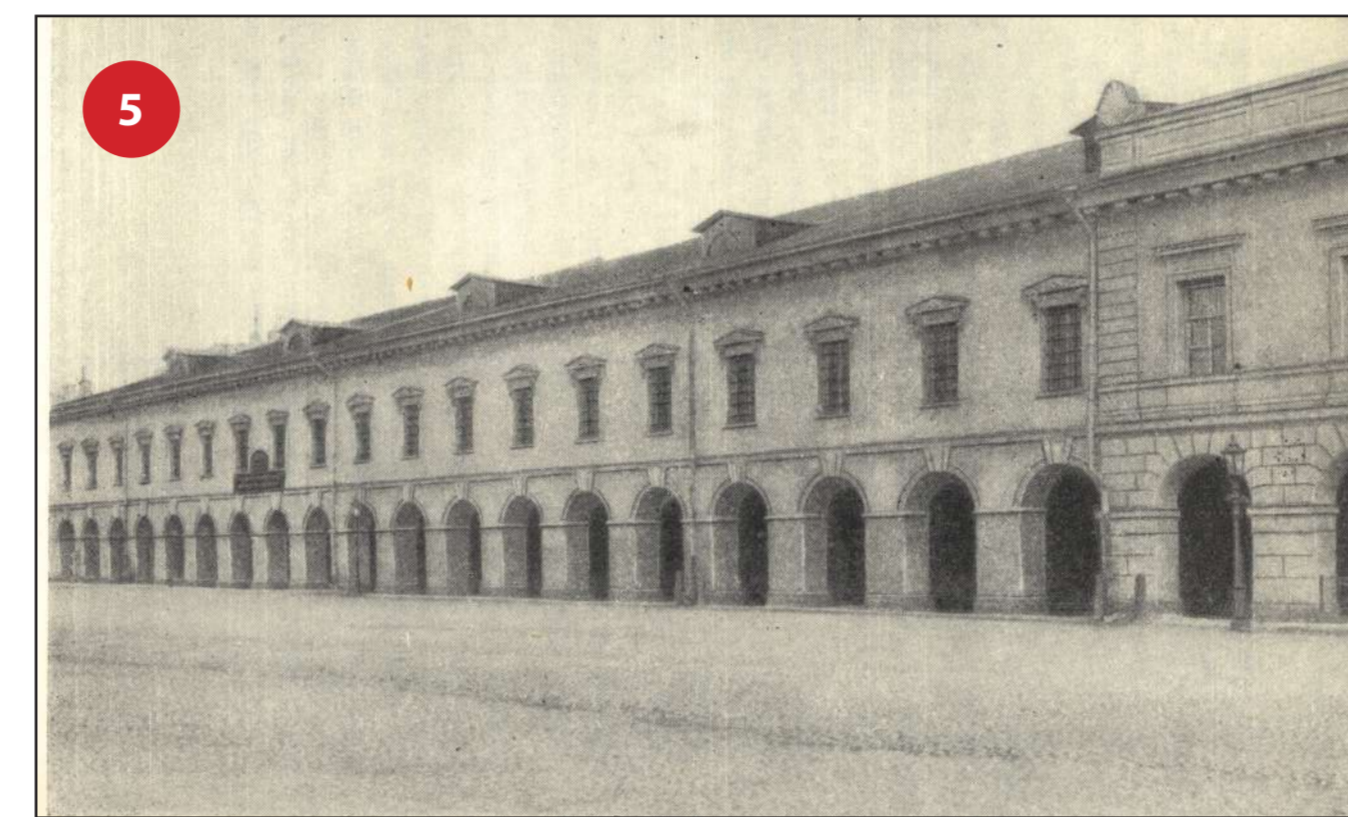
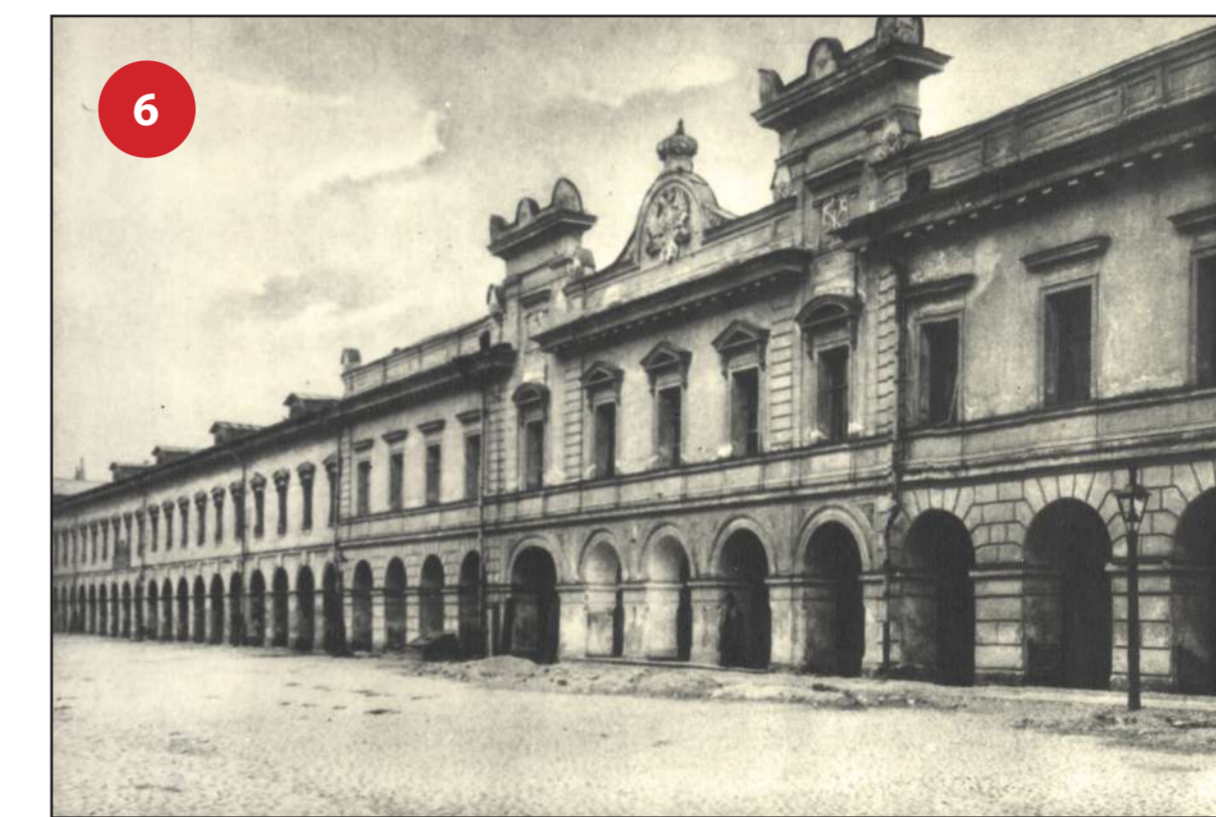
- 1 Фрагмент лицевого фасада. Фото XIX века. Сохранившаяся отделка по проекту арх. К.И.Росси.
- 2 Общий вид здания. Фото XIX века. Сохранившаяся отделка по проекту арх. К.И.Росси.
- 3 Фрагмент дворовой галереи в уровне 1-го этажа. Фото XIX века.
- 4 Общий вид двора. Фото начала XX века.
- 5 Фрагмент фасада по Тифлисской ул. Слева – отделка фасада по проекту арх. К.И.Росси, справа – фрагмент отделки по проекту арх. Бернштейна. Фото XIX века.
- 6 Фрагмент фасада по Тифлисской ул. Отделка фасада по проекту арх. Бернштейна. Фото XIX века.

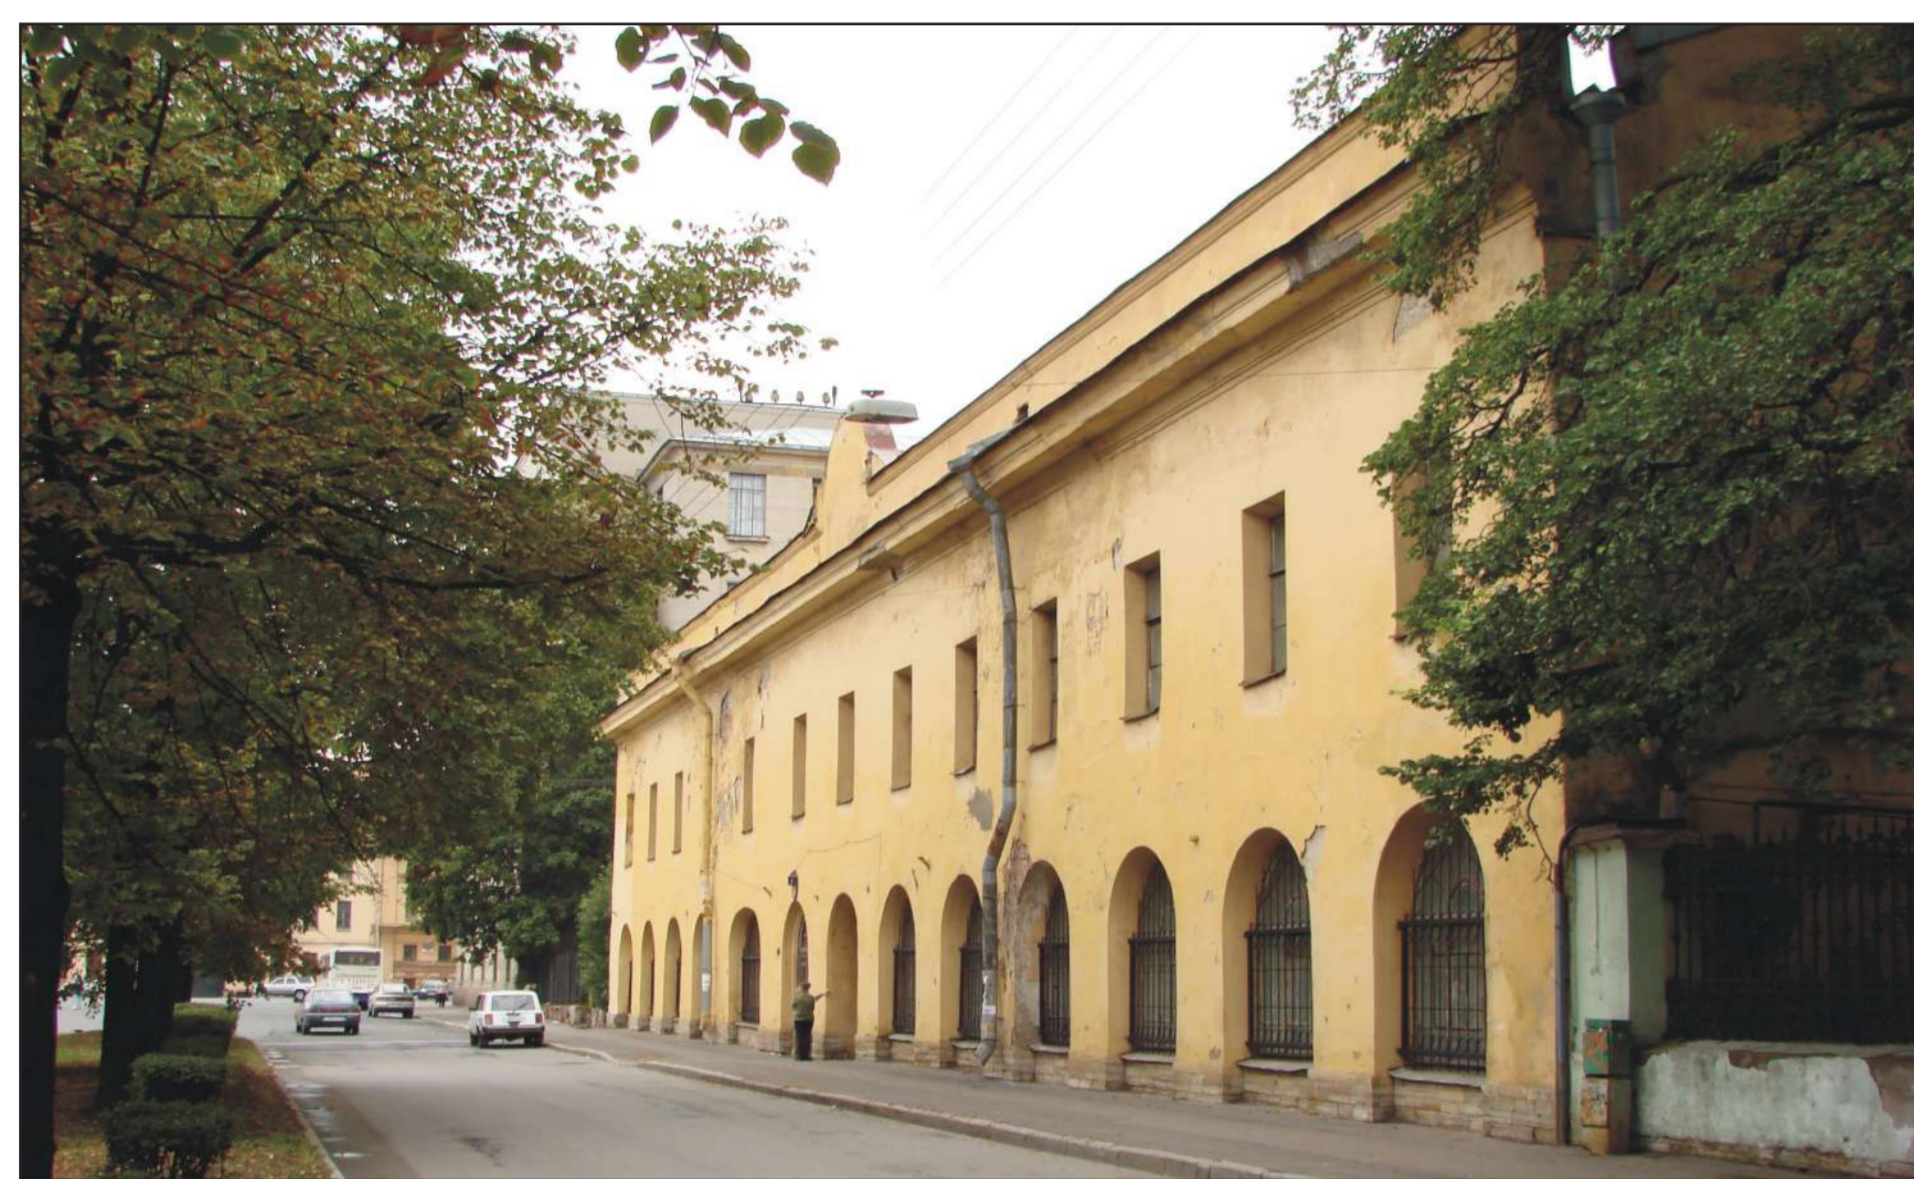
Общий вид лицевого фасада со стороны Тифлисской ул. Фото 2006 г.

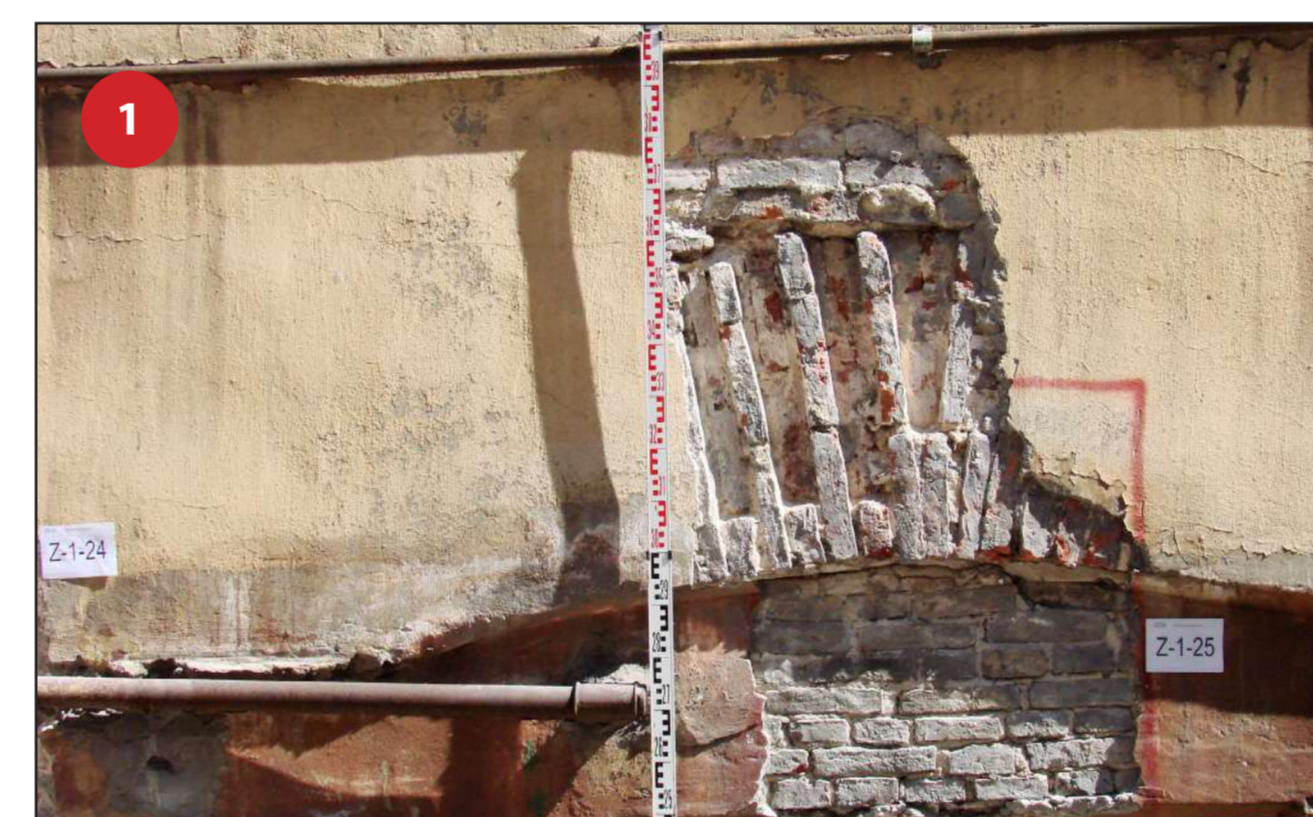
Зондаж Z-1-25

Поверхностный зондаж с полным снятием штукатурного слоя расположен на простенке капитальной стены по оси «1» в уровне 1-го этажа. Зондаж раскрыл фрагмент исторической конструкции демонтированного в позднее время свода открытой галереи со стороны бывшего двора рынка (арх. Д.Трезини), а также выявил позднюю закладку на всю высоту бывшего прохода открытой галереи.

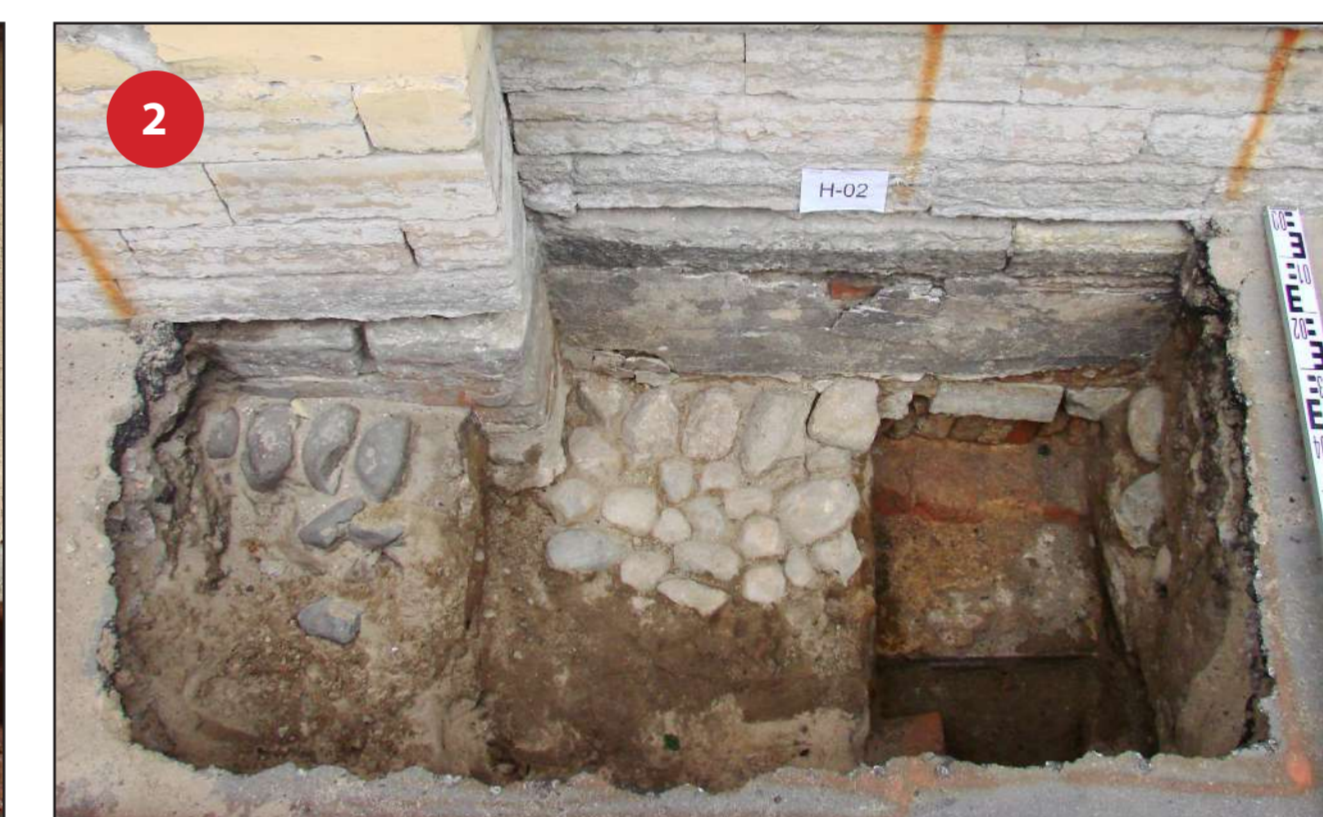
Шурф Н-02

Постановка шурфа осуществлялась со стороны Тифлисской улицы у капитальной стены по оси «Е». После выкопки засыпки строительным мусором расширена нижняя часть цоколя здания, а также выявлены две разновременные исторические отметки мощения улицы булыжником.

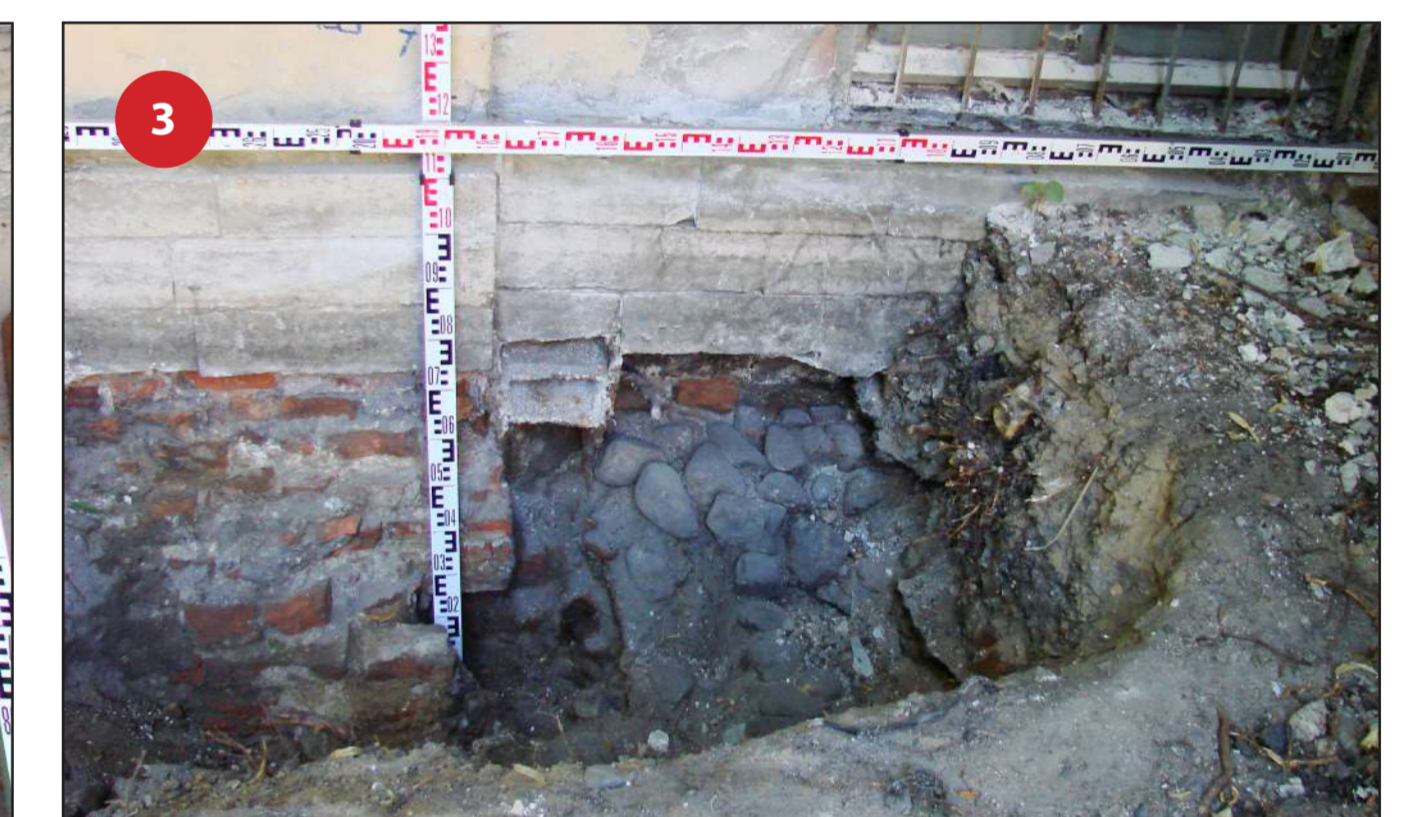
Шурф Н-07

Постановка шурфа осуществлялась со стороны разобранной в позднее время части здания рынка у капитальной стены (арх. Д.Трезини) по оси «14». После выкопки засыпки строительным мусором расширена нижняя часть кирпичной стены по оси «А», а также выявлена отметка мощения галереи булыжником.

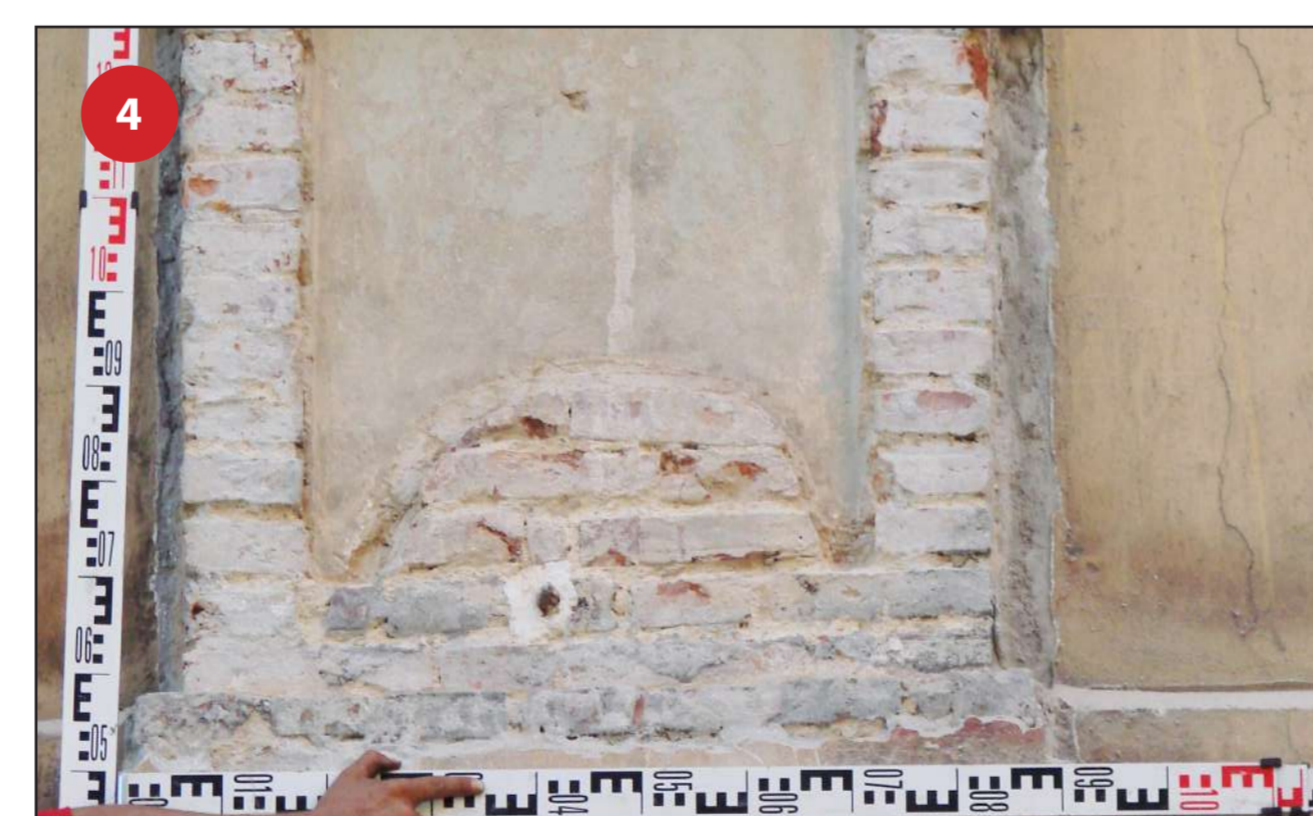
Зондаж Z-2-14

Поверхностный зондаж с полным снятием штукатурного слоя расположен на капитальной стене по оси «А» со стороны бывшего двора здания рынка в уровне 2-го этажа. Зондаж раскрыл фрагмент кирпичной кладки пилястры, выявил ее «плечики» в полкирпича с кирпичным полукругием в нижней части (арх. Д.Трезини).

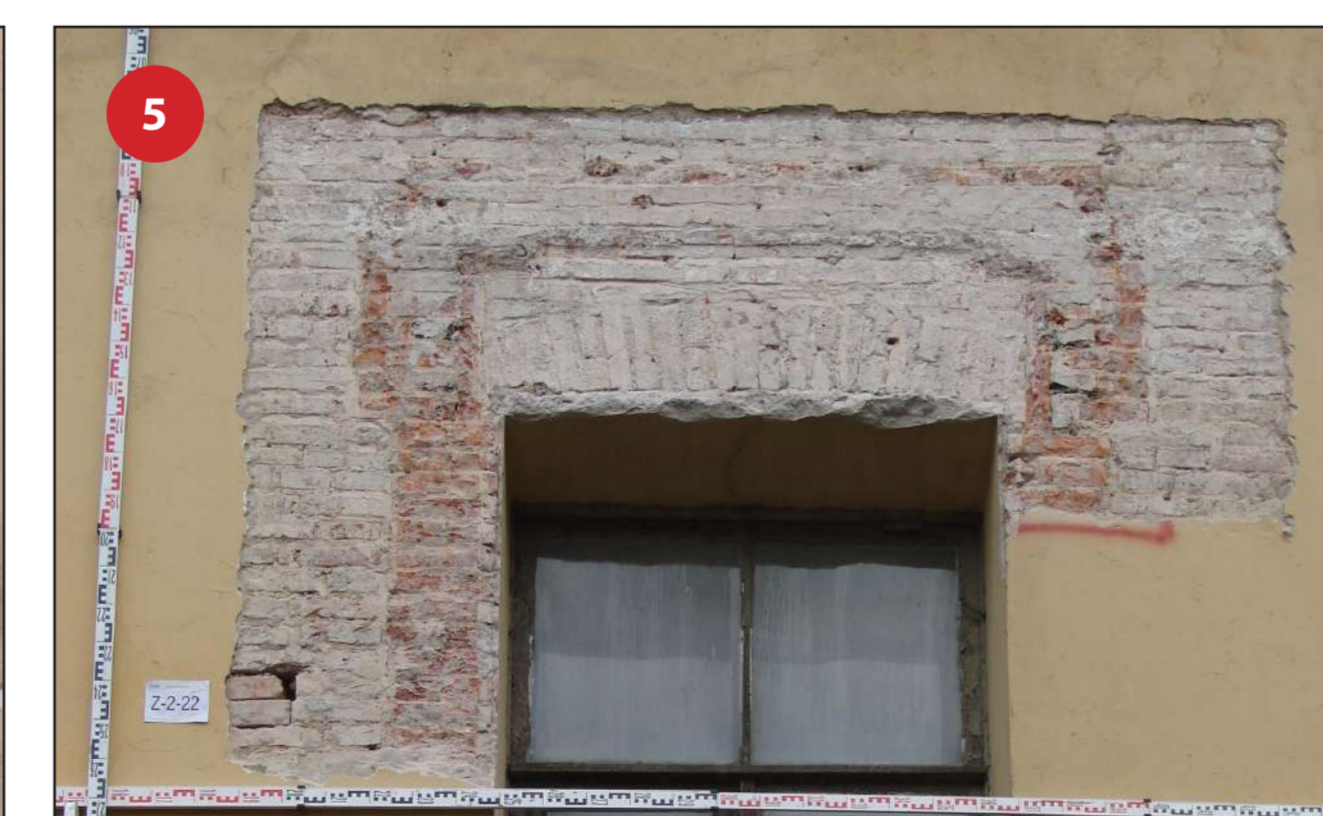
Зондаж Z-2-22

Поверхностный зондаж с полным снятием штукатурного слоя расположен над оконным проемом на капитальной стене по оси «Е» со стороны Тифлисской улицы в уровне 2-го этажа. Зондаж подтвердил, что габариты проема являются историческими и не претерпевали каких-либо изменений, а также выявил существовавшее ранее и срубленное в более позднее время декоративное обрамление оконного проема (арх. К. И. Росси).

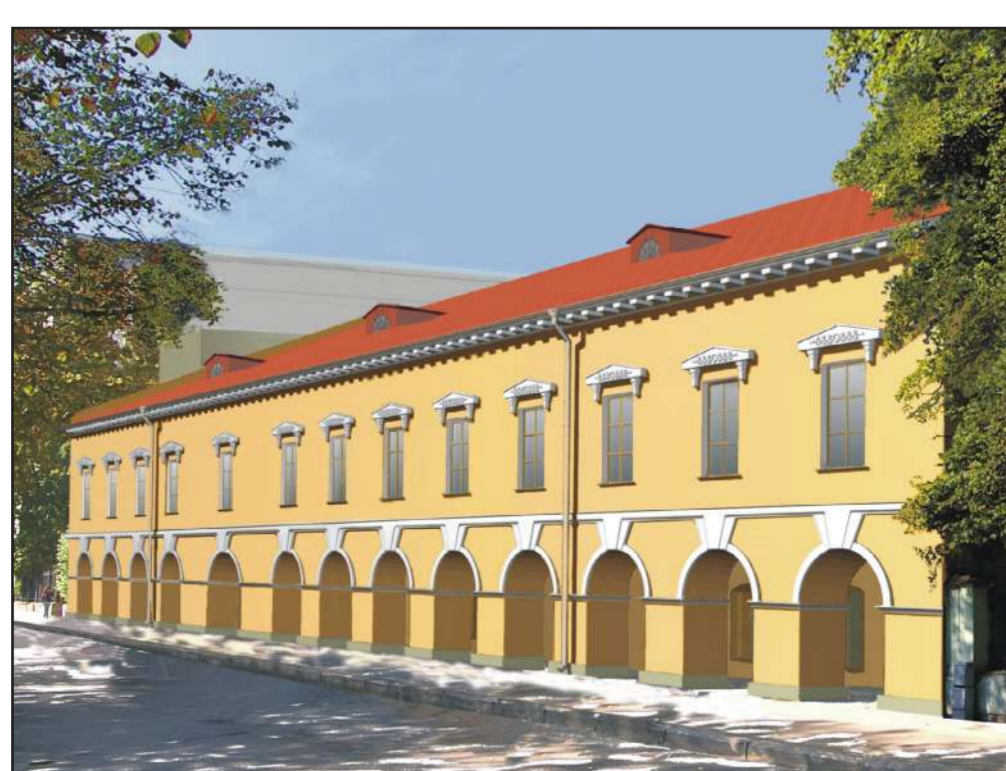
Разработанный ГИПРОНИИ РАН и согласованный КГИОП СПб. в 2006 г. эскизный проект

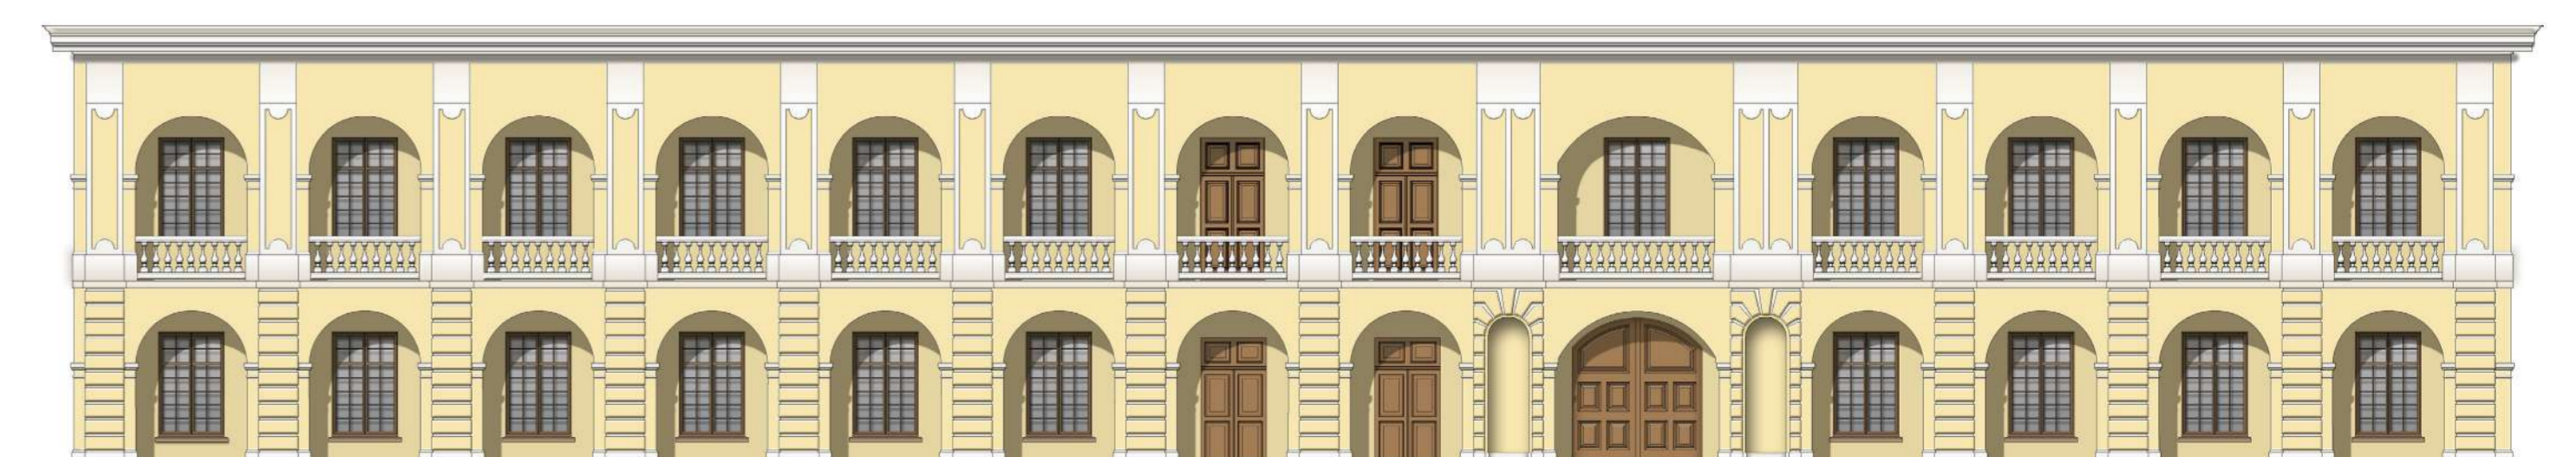
Эскизное предложение по реставрации дворового фасада, разработанное по материалам обследований ООО «АСМ»
